Cocina Master Style, con desprendimiento de loza en plancha superior.

ESCORIAL s.a.i.c.

El equipo multidisciplinario formado principalmente por el departamento de Calidad e Ingeniería de Producto logra resolver un importante defecto estético que afectaba a la cocina Master Style, fabricada por Escorial. Es importante señalar que la cocina Master Style se ubica en el segmento de productos premium de la marca.

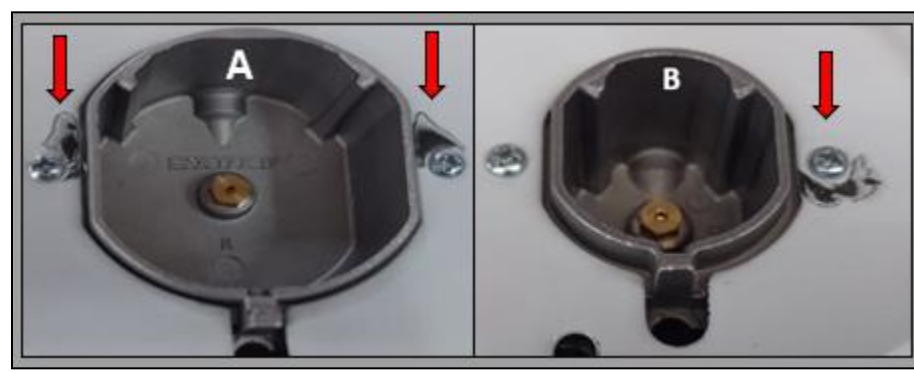
SITUACION INICIAL

Durante la instalación de la cocina, se ajustan los tornillos de fijación de los porta inyectores de hornallas, la loza de la plancha se quiebra y se desprende, en al menos uno de los ocho agujeros.
Acción inmediata de contención: Ajustamos los parámetros del enlozado, lo cual dio más tolerancia a desviaciones de ajustes. Redefinimos los torques de ajuste recomendados para la instalación del producto en el domicilio y lo comunicamos a los instaladores. Reduciendo en un 88% el modo de falla.

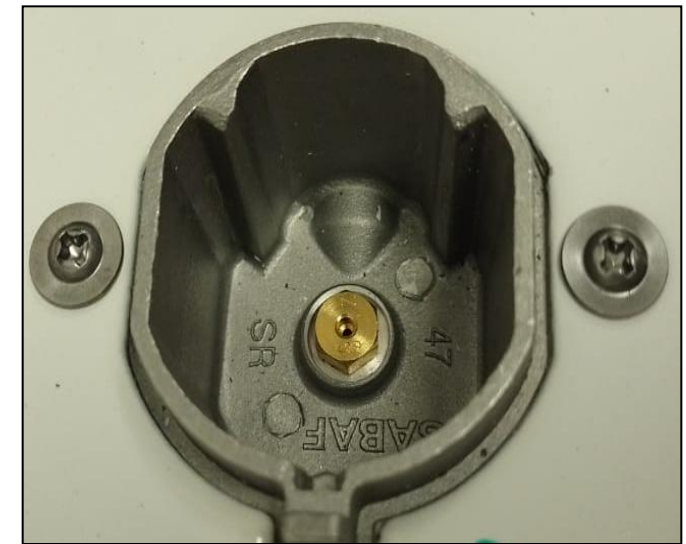
SITUACION FINAL

Se reemplazará tornillo actual 04.05-18840 TORNILLO M3 PH2 FUACION QUEMADORES por tornillo 04.05-18845 M3x11 HP TQ.PH.C/A grande ZN. AZUL.

FECHA	CANT. FABRICADA	NOK	PPM
Julio 2024 a Diciembre 2024	33.408	33.408	1.000.000
Enero 2025 a Julio 2025	30.471	0	-
